**INFORME RÁPIDO AL EERI, SMIS, CENAPRED Y GIIS SOBRE EL SISMO DE
COLIMA, MÉXICO
21 DE ENERO 2003**

Equipo EERI

Equipo CENAPRED / SMIS

Equipo GIIS / SMIS

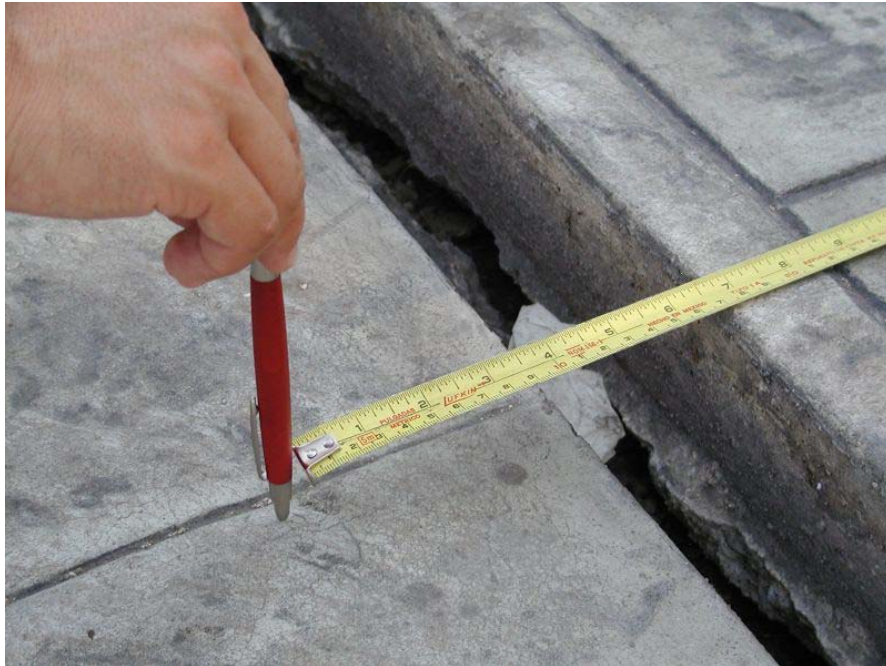
En Manzanillo, se notó asentamiento general de suelo en el estacionamiento cerca del viejo Muelle Fiscal (Figura 4). Según las autoridades locales, el suelo había sido compactado originalmente. Informes de posibles daños al Puente Coahuayana, al sur-este de Manzanillo, no se habían confirmado para la fecha de este informe.

Figura 4 Asentamiento en estacionamiento, Muelle Municipal, Manzanillo

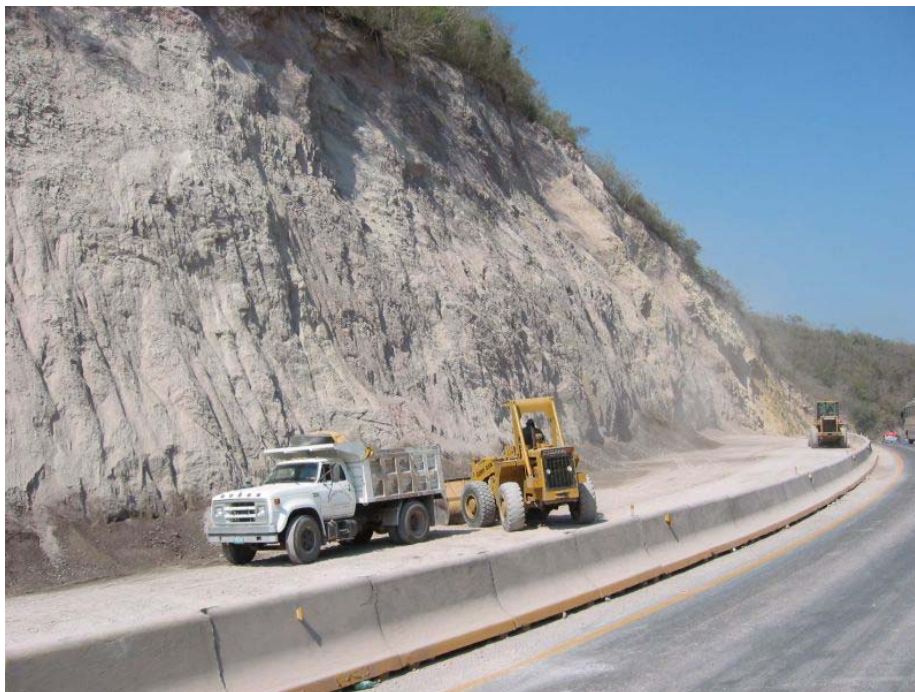
En la autopista que va entre Manzanillo y Colima, hubo derrumbes (Figura 5).

Figura 5 Derrumbes en Autopista 110 entre Manzanillo y Colima

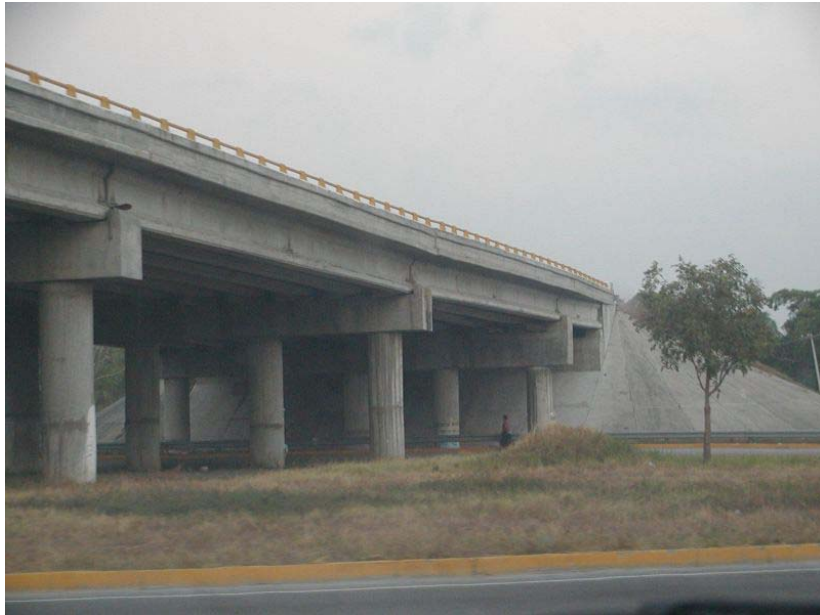
En la salida del autopista hacia Colima, el puente a desnivel sufrió daños en los topes sísmicos que limitaban el movimiento transversal de las vigas del puente con respecto a sus apoyos (Figura 6).

Figura 6 Daños a puente

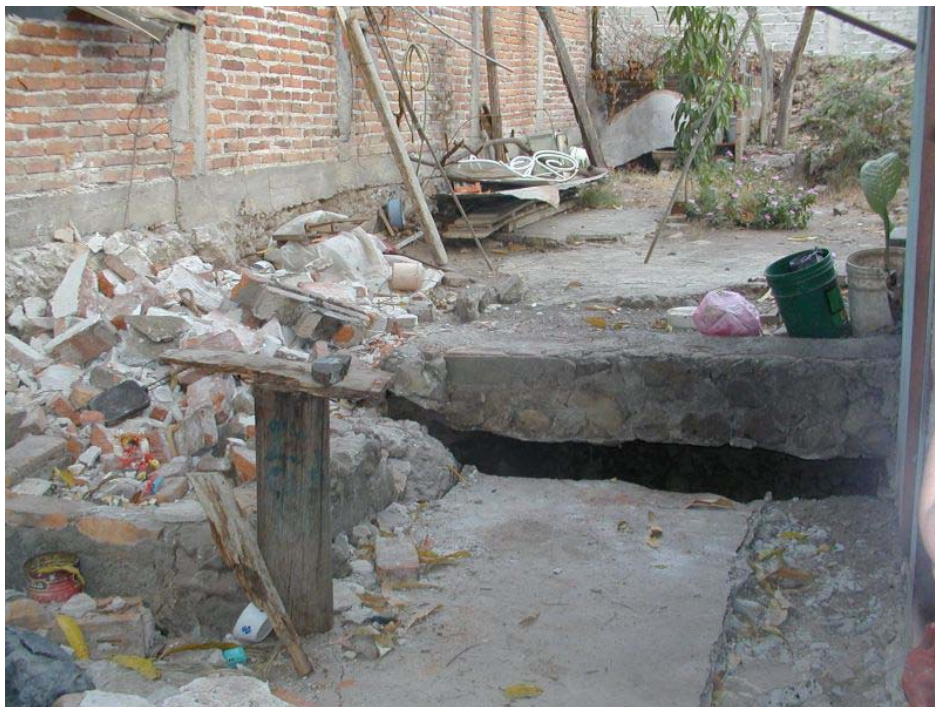
En Villa de Álvarez, una zona residencial al nor-oeste del casco urbano de Colima, se presentaron asentamientos y huecos, que podrían deberse a causas naturales, o, según los vecinos, a la presencia de viejas minas de arena en el área (Figura 7, Figura 13).

Figura 7 Asentamiento local de suelos, Villa de Álvarez
