**INFORME RÁPIDO AL EERI, SMIS, CENAPRED Y GIIS SOBRE EL SISMO DE
COLIMA, MÉXICO
21 DE ENERO 2003**

Equipo EERI

Equipo CENAPRED / SMIS

Equipo GIIS / SMIS

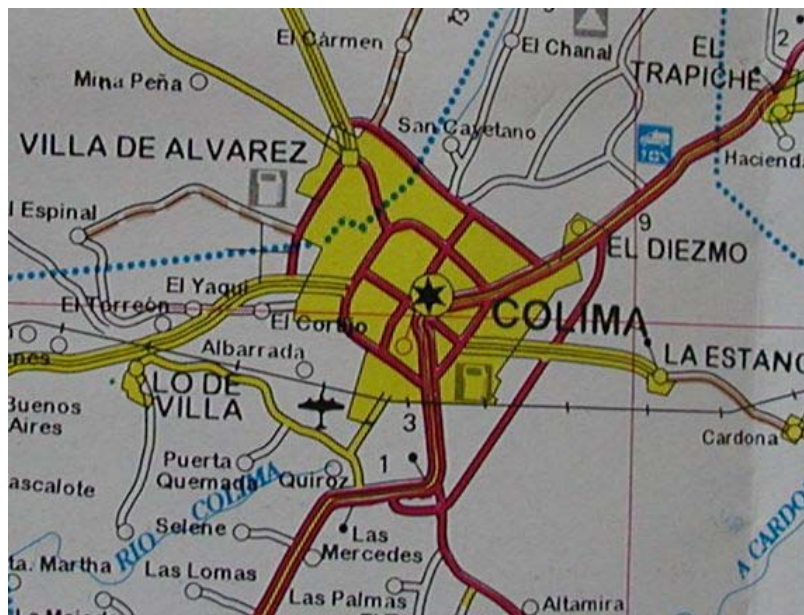
Figura 13 Mapa de Colima

En Villa de Álvarez, una zona residencial al nor-oeste del casco urbano de Colima, se presentaron asentamientos y huecos, que podrían deberse a causas naturales, o, según los vecinos, a la presencia de viejas minas de arena en el área (Figura 7, Figura 13).
